Sisäilmanäytteenottoraportti/ teolliset mineraalivillakuidut

TILAAJA	Padasjoen kunta Juha-Pekka Ristola Kellosalmentie 20 17500 Padasjoki		  Arkistokuva	
KOHDE	Majavan päiväkoti Majavatie 25 17500 Padasjoki			
AJANKOHTA	2.12.2019			
Näytteenotto	Sisäilman teollisten mineraalivillakuitujen pitoisuus kahden viikon pölylaskeumasta. Näytteet analysoitiin WSP Finland Oy:n laboratoriossa.			
Läsnäolijat	Nimi	Rooli	Puhelin	Sähköposti
	Sami Ahonen	Sisäilmatutkija	040 5714 997	sami.ahonen@polygongroup.com

Kohdetiedot

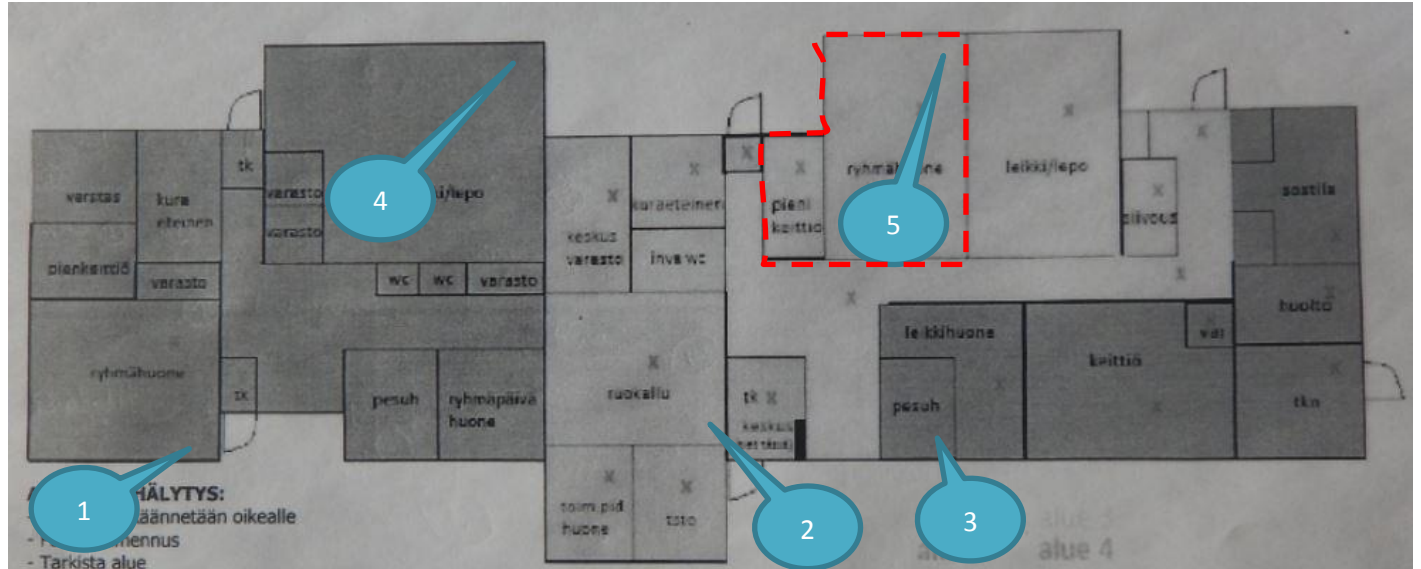
Pohjakuva/ -piirros

Tulosten tulkinta	Saatujen tulosten perusteella ryhmähuoneessa havaittiin asumisterveysasetuksen viitearvon ylittävä pitoisuus mineraalikuituja. Muissa näytteissä ei havaittu viitearvoja ylittäviä pitoisuuksia. Mineraalivillakuitujen todennäköisenä lähteenä ei voida pitää ilmanvaihtoa, sillä muissa näytteissä ei havaittu mineraalivillakuituja. Tulos on liitteenä.
-------------------	-------------------------------------------------------------------------------------------------------------------------------------------------------------------------------------------------------------------------------------------------------------------------------------------------------------------------------------------------------------

Kahden viikon pöylaskeuma

1

Suosittelava kuitupölysiivousalue

Suositukset	Suostellaan ryhmähuoneen (katso pohjakuva) kuitupölysiivousta työterveyslaitoksen ohjeen mukaisesti (https://www.ttl.fi/wp-content/uploads/2016/09/mineraalikuitujen-siivousohje.pdf).
-------------	----------------------------------------------------------------------------------------------------------------------------------------------------------------------------------------------------------------------------------------------------------------------------------------

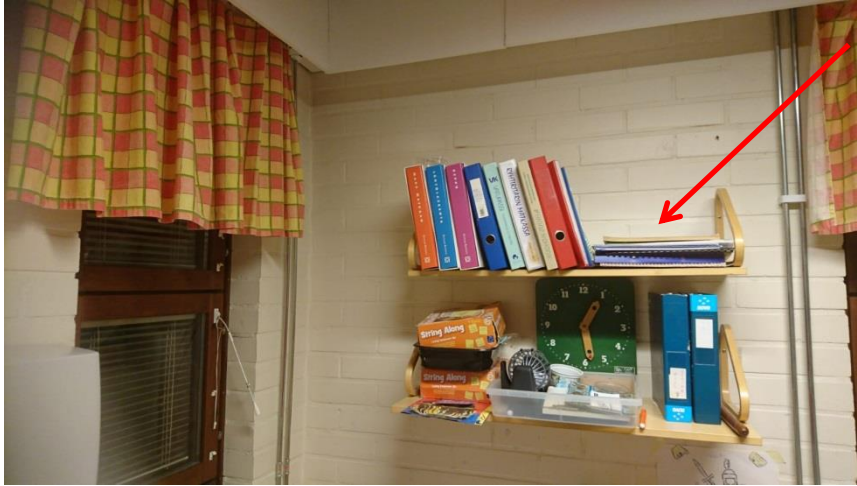
Laskeumalevy 1.

Näyte	Näytteenottopaikka	Mineraalikuidut [kpl/cm ²]
1	Ryhmähuone	< 0,1
2	Ruokailutila	< 0,1
3	Pesuhuone (pukuhuone)	< 0,1
4	Leikki / lepohuone	< 0,1
5	Ryhmähuone	0,6
